SAECO INTERNATIONAL GROUP  
Via Torretta 240  
40041 Gaggio Montano (BO)  
Italy  
Telephone: +39 0534 770511

Information Nr: 08/11

**Objet :** Nouveau réglage du dosage automatique.

Xelsis, Xelsis ID, Exprelia, Gaggia Accademia.

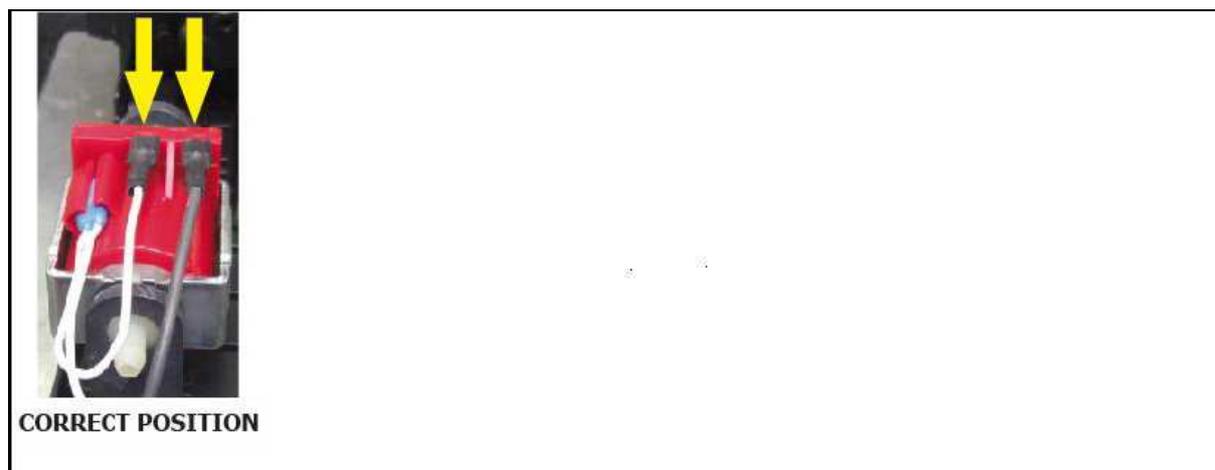
Fuite exagérée de café moulu lors du brassage dans la chambre du groupe sur Xelsis, Xelsis ID, Exprelia et Gaggia Accademia.

Vérifiez également la fonctionnalité de la pompe après la mise à niveau logiciel ou le remplacement de la carte de contrôle. Si cela ne fonctionne pas, il est nécessaire de changer le sens de câblage. Voir la position correcte dans la figure ci dessous :
