**SAECO INTERNATIONAL GROUP**

Information Nr: 17/11

**Sujet : Fuite sous POEMIA causée par le positionnement incorrect du réservoir d'eau.**

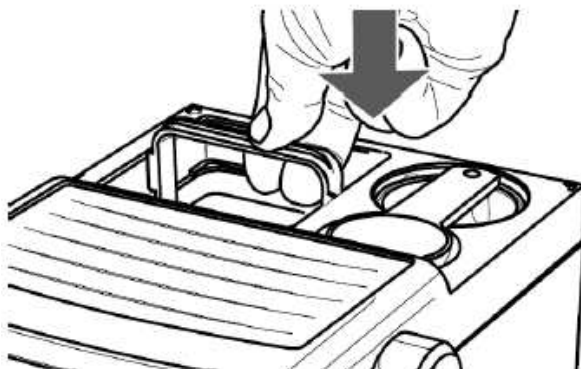
Figure 1

Fuite sous la machine causée par le positionnement incorrect du réservoir d'eau.

Si le réservoir n'est pas correctement placé dans le siège, le clapet s'ouvre trop tôt provoquant la fuite d'eau.

Après le remplissage du réservoir d'eau, placez-le dans la machine et poussez le fermement jusqu'à sa butée (figure 1). Tracez une marque de référence sur le cadre (figure 2).

Expliquer au client comment placer correctement le réservoir d'eau dans la machine en le poussant fermement jusqu'à ce que la marque de référence soit entièrement visible et lui donner la feuille d'instruction que l'on retrouve en note technique « 15003060 Notice du container à eau pour Poemia ».
