Reference no.: SDA_86275

Symptôme

Les tasses sont à moitié remplies OU la cafetière s'éteint durant l'infusion du café.

Quadrante HD7860 / HD7862

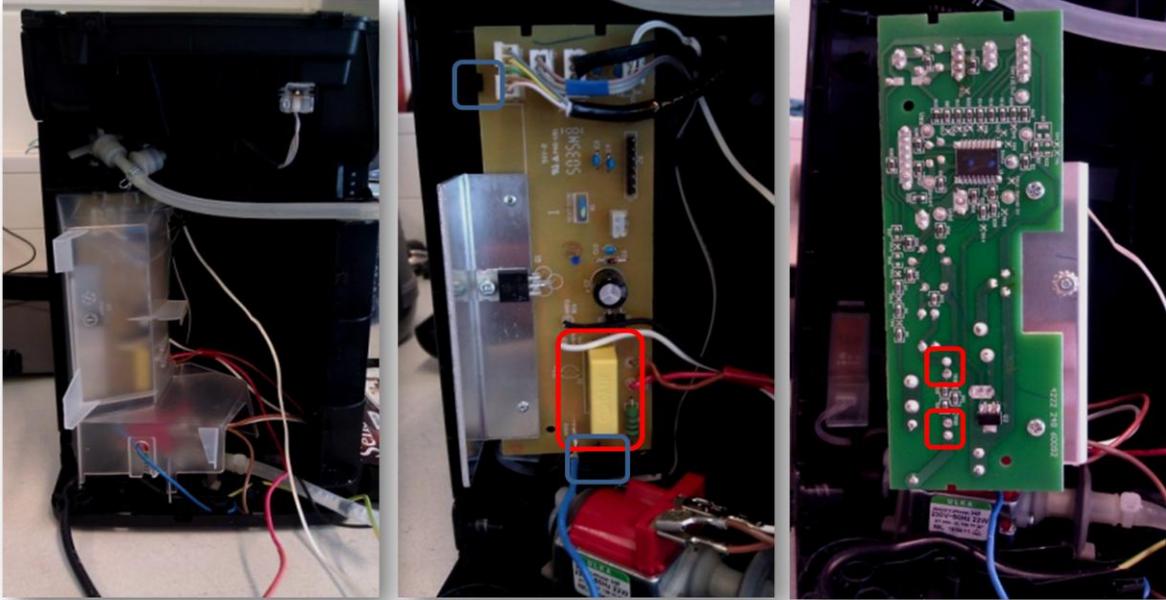
Ouvrir la cafetière (Sur cette photo la chaudière a été retirée, il n'est pas nécessaire de le faire). Retirez le carter de protection.

Sur la PCBA on aperçoit le condensateur **C1**. Cette carte est maintenue par **un ergot et un rail de support**. Retournez la PCBA.

Les emplacements des **pattes du condensateur C1** sont entourés en rouge ici. Désoudez, retirez le condensateur et soudez le nouveau à la place.

Veuillez marquer le dessus du nouveau condensateur avec un point noir (au marqueur permanent)

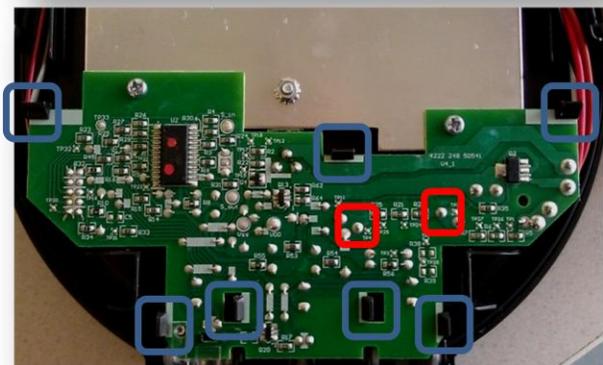
Les **patte**s du condensateur **C1** sont visibles, désoudez les et retirez la carte PCBA de son emplacement **en appuyant sur les 7 ergots de maintien** (commencez par ceux du centre)

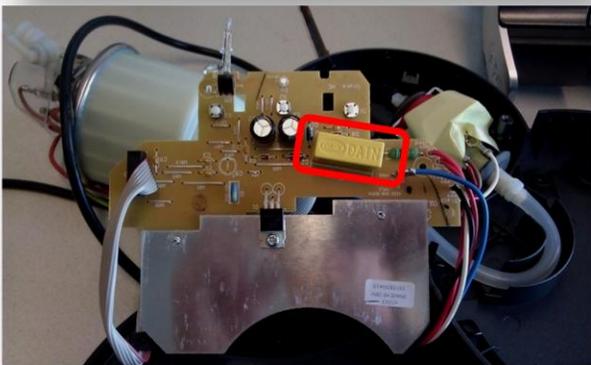
Retirez l'**ancien condensateur** et soudez le nouveau à la place. Veuillez marquer le dessus de la nouvelle capacité avec un point noir (au marqueur permanent).

Veuillez marquer le dessus du nouveau condensateur avec un point noir (au marqueur permanent)
