SAECO INTERNATIONAL GROUP
Via Torretta 240
40041 Gaggio Montano (BO)
Italy
Telephone: +39 0534 770511

Information Nr: 08/11

Objet : Protection de la chaudière par un tube sur Incanto et Gaggia Titanium.

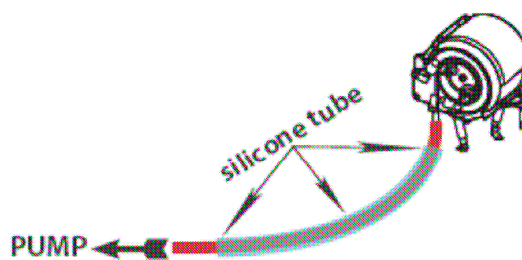
(foto2)

Le tube qui relie la chaudière à la pompe, s'use en contact avec la protection de la chaudière (image 1).

En cas de remplacement de pièces qui nécessitent le détachement du tube en question, insérer un tube de silicone transparent de protection (images 1-2), code 11010624, L = 200 mm, comme le montre les images ci-dessous.
