Information Nr: 08/11

Objet : Fuite de robinet sur Incanto.

Modèles concernés :
La gamme Incanto.

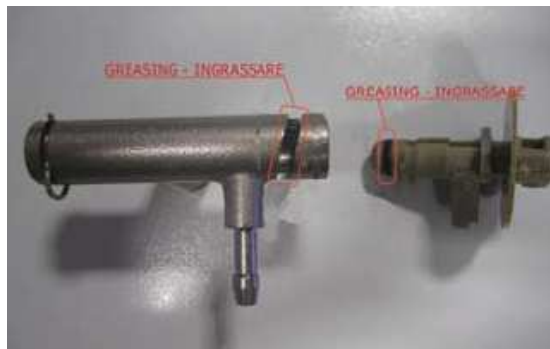
IMAGE 1

Description du problème :
Fuite au niveau du robinet sur la gamme Incanto.

Intervention nécessaire :
En cas de fuite, remplacer l'arbre de robinet et le joint torique avec le kit créé sous la référence 20006991. Le joint torique de l'arbre fourni dans le kit a été amélioré. Il est nécessaire de graisser le joint torique avant l'assemblage de l'arbre dans le robinet (image 1). Il faut utiliser du lubrifiant adapté au contact alimentaire (image 2).
