SAECO INTERNATIONAL GROUP
Via Torretta 240
40041 Gaggio Montano (BO)
Italy
Telephone: +39 0534 770511

Information Nr: 08/11

Objet : Remplacement obligatoire du robinet.

Gaggia Synchroni Compact
Spidem Divina
Spidem Bellezza
Gaggia Titanium jusqu'au numéro de série : TV901136116924.

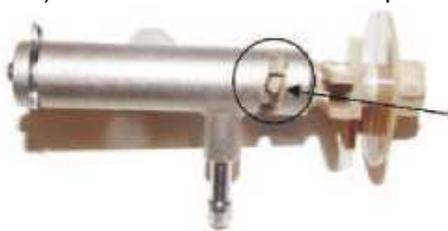
- 1) une fuite peut être causée par le joint torique de l'arbre du robinet.
- 2) des défauts de fonctionnalité peuvent être causés par la déformation de la broche en plastique du robinet.

Ancien robinet avec arbre et broche en plastique.

Remplacer systématiquement le robinet et son arbre, par le kit robinet de vapeur, code pièce 20007014 = 996530068486. Ce kit comprend le robinet, les 2 joints toriques en silicone, une fourche pour le tube, un collier OETIKER pour le montage du robinet sur l'appareil.

- 1) Le joint torique thermique par un joint torique fait de peroxyde FDA afin d'améliorer l'étanchéité.
- 2) L'arbre avec la broche en plastique par un nouvel arbre avec une broche en acier inoxydable.

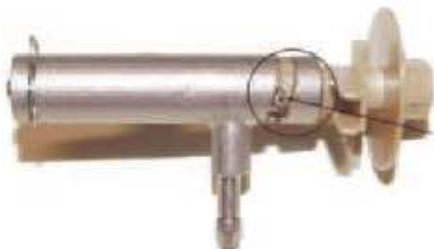
Nouveau robinet avec tige en acier inoxydable.
