SAECO INTERNATIONAL GROUP
Via Torretta 240
40041 Gaggio Montano (BO)
Italy
Telephone: +39 0534 770511

Information Nr: 08/11

Objet : Remplacement obligatoire du robinet sur Incanto.

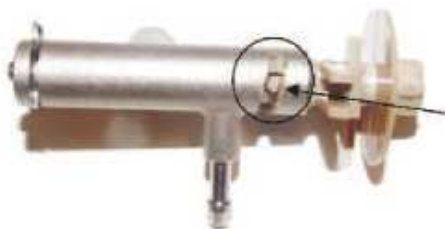
- 1) une fuite peut être causée par le joint torique de l'arbre du robinet.
- 2) des défauts de fonctionnalité peuvent être causés par la déformation de la broche en plastique du robinet.

Ancien robinet avec arbre et broche en plastique.

Remplacer systématiquement le robinet et son arbre, par le kit robinet de vapeur, code pièce 20007014 = 996530068486. Ce kit comprend le robinet, les 2 joints toriques en silicone, une fourche pour le tube, un collier OETIKER pour le montage du robinet sur l'appareil.

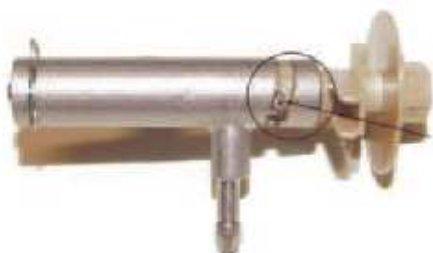
- 1) Le joint torique thermique par un joint torique fait de peroxyde FDA afin d'améliorer l'étanchéité.
- 2) L'arbre avec la broche en plastique par un nouvel arbre avec une broche en acier inoxydable.

Nouveau robinet avec tige en acier inoxydable.
